Bilag A

*Uheldsanalyse
Trafiksikkerhedsplan 2023*

Albertslund Kommune

Uheldsanalyse

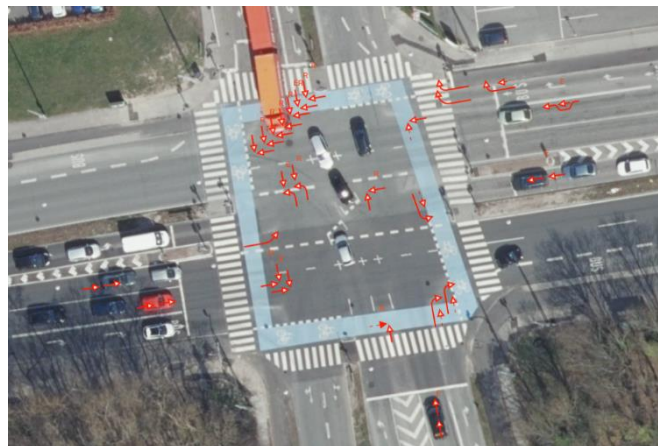
Figur 3: Uheldsdiagram for krydset Roskildevej / Roholmsvej / Vallensbæk Torvevej.

Der er sket 25 politiregistrerede uheld i krydset i den femårige periode 2017-2021. Dette er inklusive ekstra-uheld.

Der er sket 1 personskadeuheld i krydset. Af de 25 uheld har der i fem af tilfældene været en cyklist involveret og i ét uheld en knallert. 14 af uheldene er rødkørselsuheld, hvoraf syv af uheldene er sket i 2021. Syv af rødkørselsuheldene er hvor, en bilist er kørt overfor rødt fra Roholmsvej i sydgående retning.

Årsagen til de mange rødkørsler fra Roholmsvej i sydgående retning kan være, at trafiksignalet i krydset Vallensbæk Torvevej/Læhegnet skifter til grønt i samme retning, før bilisterne i sydgående får grønt ved Roskildevej/Vallensbæk Torvevej/Roholmsvej-krydset. Dvs. grønt bag rødt, hvor man kan tro at det grønne lys gælder for det kryds, man holder ved.

Der ses også en lille tendens af kollisioner mellem bilister kørende i nordgående retning og bilister fra øst. Alle tre ulykker er sket udenfor myldretiden, hvilket kan tænkes at være en medvirkende årsag til, at trafikanterne har været uopmærksomme, da myldretidstrafikken som regel er præget af tæt trafik på dette sted.

Løsningsforslaget indebærer at ændre på signalanlægget, så der ikke bliver grønt bag rødt. I dag bliver det grønt i krydset Vallensbæk Torvevej/Læhegnet, hvor der er rødt for trafikanterne i sydligretning fra Roholmsvej.

De mange rødkørsler kommer netop fra Roholmsvej sydgående, da bilisterne formentligt overser det røde signal i krydset med Roskildevej, og derfor kører over for rødt i det, der bliver grønt i krydset Vallensbæk Torvevej/Læhegnet. Desuden anbefales det at reducere hastigheden på Roskildevej til 50 km/t.

- At ændre signalanlægget for at undgå grønt bag rødt (retning syd)
- At nedsætte hastighedsbegrænsningen på Roskildevej til 50 km/t
- At flytte cykelsti ud langs kørebane fra syd (fjerne skillerabat mellem kørebane og cykelsti)

For at sikre cyklisterne i krydset kan vejreglernes anbefaling om, kun at benytte ét blå cykelfelt i et kryds, følges. Trafiksikkerhedseffekten aftager erfaringsmæssigt med etablering af mere end et blå felt i signalregulerede kryds. Derfor anbefales det at fjerne skillerabatten mellem kørebane og cykelsti frem mod kryds, så cyklisterne er mere synlige for bilisterne i spejlene. Dette for at reducere risikoen for højresvingsuheld.

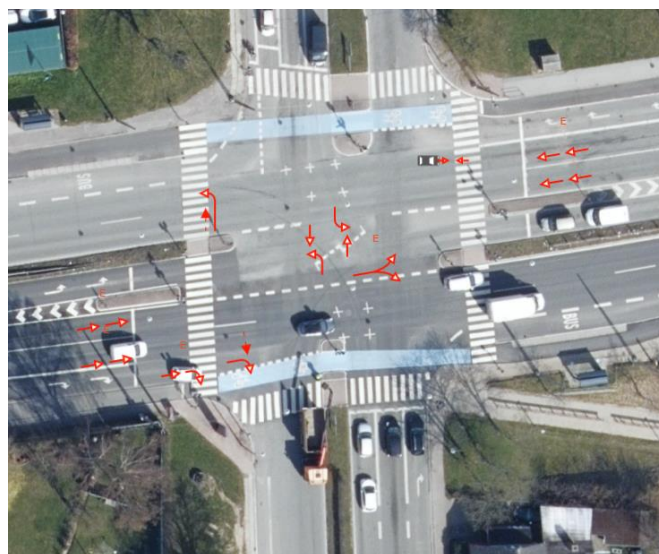
Figur 4: Uheldsdiagram for krydset Roskildevej / Damgårdsvej / Albertslundvej.

Der er sket 11 politiregistrerede uheld i krydset i den femårige periode 2017-2021. Dette er inklusive ekstra uheld.

Der er sket fire uheld af typen 140 (påkørsel bagfra mellem ligeudkørende (samme retning)).

To af uheldene er ikke stedfæstet i grundrapporten. Der ses ingen umiddelbar sammenhæng mellem årsagen til uheldene. Der er to personskadeuheld mellem cykel og bilist. I begge tilfælde vurderes det at være cyklisten, der forårsager uheldet ved at cykle over for fodgængerfeltet og cykle over for gul/rødt. Der er to uheld med venstresvingene, ét i hver retning.

I 2018 blev vejafmærkningen i krydset genopstribet, da vejafmærkningen før var meget slidt. Uheldene er dog fordelt ligeligt over årene, hvorfor det ikke forventes, at genopstribningen har reduceret antallet af uheld.

Med henblik på at reducere antallet bagendekollisionerne anbefales det, at hastighedsgrænsen på Roskildevej nedsættes til 50 km/t. Desuden anbefales det at se på mulighederne for at ændre geometrien ud fra uheldsbilledet.

- At nedsætte hastighedsbegrænsningen på Roskildevej til 50 km/t

Det anbefales desuden, at der kan udarbejdes et projektforslag, der tager udgangspunkt i uheldsbilledet samt evt. kapacitetsproblemer og busprioritering.

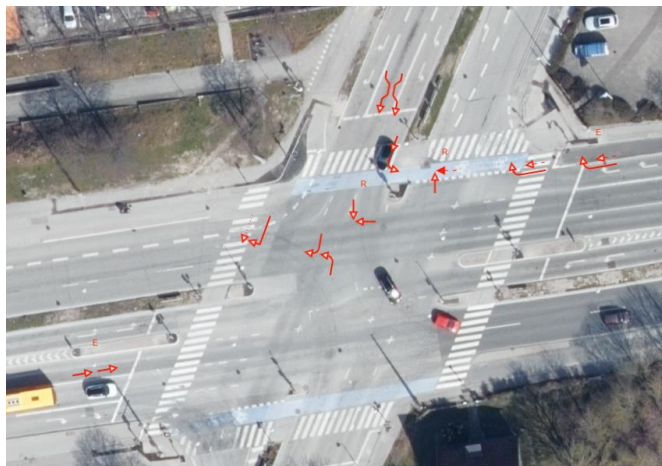
Figur 5: Uheldsdiagram for krydset Roskildevej / Herstedvestervej / Vridsløsevej.

Der er sket 9 politiregistrerede uheld i krydset i den femårige periode 2017-2021. Dette er inklusive ekstrauheld.

Tre af uheldene er, hvor en cyklist er involveret, og ét er med en fodgænger. To af cykeluheldene er mellem en bilist og cykel i et højresvingsuheld i det østlige hjørne mellem Roskildevej og Herstedvestervej. To af uheldene er rødkørselsuheld.

De fleste uheld er sket i den nordlige del af krydset. Krydset mellem Herstedvestervej/Egelundsvej, er ombygget til signalreguleret kryds i 2021, og ligger 35 meter nord for krydset Herstedvestervej/Roskildevej. Signalplanen for Roskildevej / Herstedvestervej / Vridsløsevej blev derfor justeret i 2021. Der er sket ét højresvingsuheld med en cyklist efter ændringen i signalanlægget.

Det anbefales at hastigheden på Roskildevej nedsættes til 50 km/t.

- At nedsætte hastighedsbegrænsningen på Roskildevej til 50 km/t

Det anbefales desuden, at der kan udarbejdes et projektforslag, der tager udgangspunkt i uheldsbilledet samt evt. kapacitetsproblemer og busprioritering. Der er sket to højresvingsuheld efter at krydset fik ændret signalprogrammet. Det anbefales derfor, at uheldsbilledet i krydset følges i de kommende år. Fx kan en afkortet cykelsti være en mere sikker løsning i krydset i forhold til de to højresvingsuheld. Modsat kan en afkortet cykelsti skabe større utryghed for cyklisterne. Derudover er der en Supercykelsti på Roskildevej, hvor det er optimalt at opretholde en god fremkommelighed for cyklister.

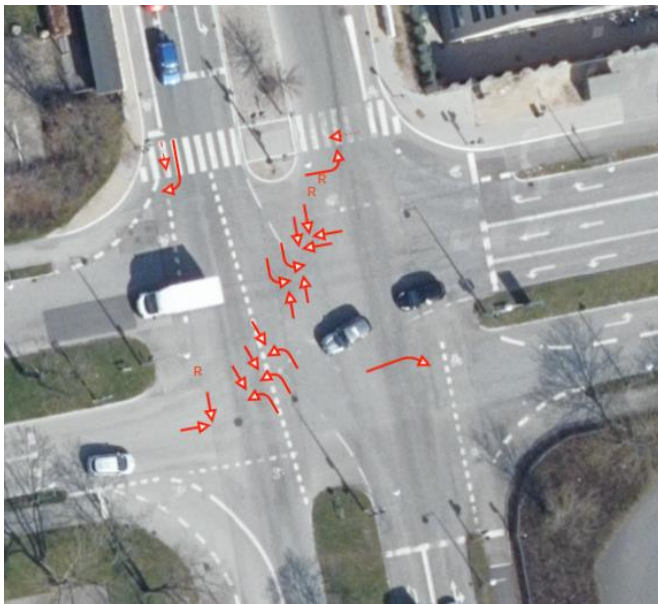
Figur 6: Uheldsdiagram for krydset Nordmarks Allé / Albertslundvej / Kongsholm Allé.

Der er sket 11 politiregistrerede uheld i krydset i den femårige periode 2017-2021. Dette er inklusive ekstra-uheld.

Alle uheld er anden materialeskadeuheld. Fem af uheldene er uheldssituationen 'venstresving ind foran modkørende'. Der er tre rødkørselsuheld. To af uheldene er med bløde trafikanter, et uheld er mellem højresvingene personbil og cyklist, og ét uheld er mellem en venstresvingende personbil og fodgænger.

For at skabe bedre oversigtsforhold i krydset, anbefales det at etablere 'slips' langs venstresvingbanen fra nord og syd. Desuden anbefales det at lave en geometrisk ombygning for at reducere krydsets køre-areal, hvilket vurderes at give bedre oversigtsforhold.

- At der etableres 'slips' langs venstresvingsbanerne
 - At der ses på, om krydsets omfang kan reduceres
-

Yderligere kan det tilføjes til ovenstående, at trafiksikkerheden for cyklisterne i krydset kan øges ved at fjerne skillerabatten mellem cykelsti og kørebane frem mod krydset. Afmærkningen i det sydvestlige hjørne er desuden misvisende, og der vurderes en risiko for, at det kan forårsage farlige situationer. Det anbefales derfor at etablere en spærreflade på hjørnet. Der indgår dog ikke politiregistrerede uheld på grund af denne udformning.

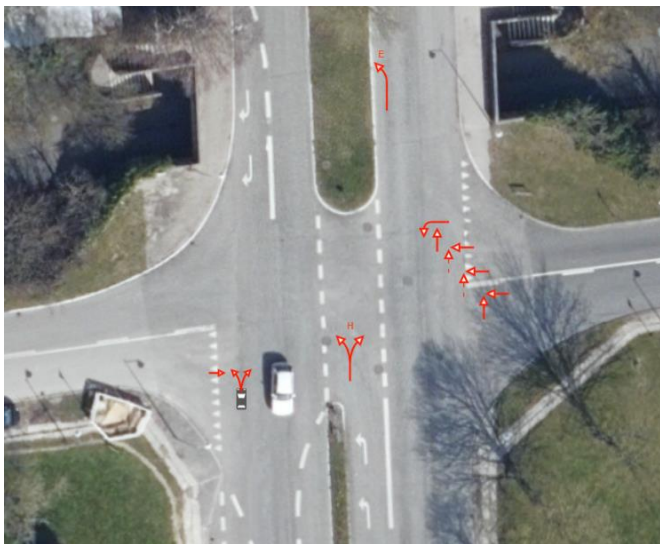
Figur 7: Uheldsdiagram for krydset Damgårdsvej / Holsbjergvej / Lyngmosevej.

Der er sket 7 politiregistrerede uheld i krydset i den femårige periode 2017-2021. Dette er inklusive ekstrauehld.

Fire af de syv uheld er sket, hvor trafikanterne fra Lyngmosevej ikke overholder deres vigepligt. To af uheldene er med en cyklist involveret. Der ses ingen sammenhæng mellem de tre resterende uheld.

Årsagen til de mange uheld mellem trafikanter fra Lyngmosevej og Damgårdsvej kan være, at krydset er uoverskueligt, oversigten begrænset, hastigheden fra sidevejene høj mv.

Det anbefales, at krydset strammes op, da det i dag er stort og udflydende. Derfor kan det være svært at overskue. Det kan være ved at etablere gennemførte fortove langs Damgårdsvej. Dermed synliggøres krydset, og hastigheden reduceres ind og ud af krydset. Det vil også være en relevant at se på, om antallet af vognbaner kan reduceres, så krydset bliver mere overskueligt.

Hvis ovenstående ikke løser problematikken, kan det overvejes, om krydset kan ombygges til signalregulering som samordnes med Roskildevej/Damgårdsvej. Det er

dog ofte problematisk med to tætliggende kryds, og det skal først undersøges, om løsningen er mulig, samt om der kan accepteres en lavere fremkommelighed for at højne trafikikkerheden.

- At krydset opstrammes med færre vognbaner
 - At der evt. etableres et gennemført fortove langs Damgårdsvej
-

Endvidere anbefales det at forbedre adgangen og tilgængeligheden til stiunderføringen nord for krydset, så cyklisterne bedre kan benytte stisystemet.

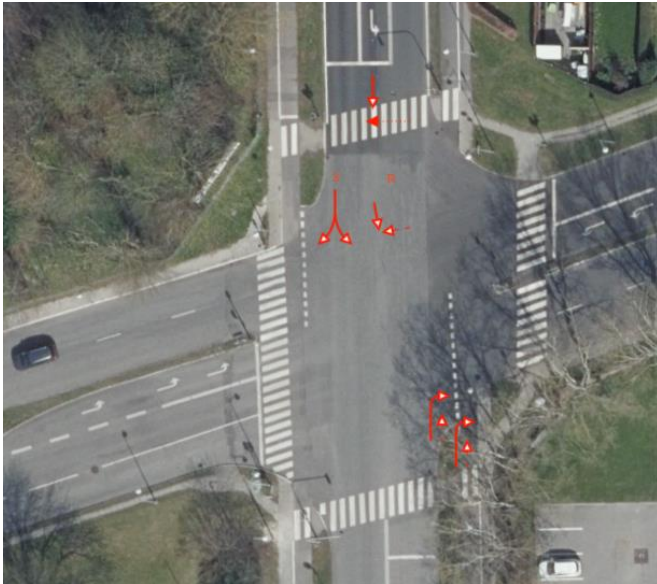
Figur 8: Uheldsdiagram for krydset Roholmsvej / Stensmosevej.

Der er sket 5 politiregistrerede uheld i krydset i den femårige periode 2017-2021. Dette er inklusive ekstra uheld.

Fire af de fem uheld er med bløde trafikanter, hvor tre af uheldene er med en cyklist involveret. To af cykeluheldene er højresvingsuheld fra syd mod øst. De to resterende uheld med bløde trafikanter skyldes rødkørsel.

Udover ovenstående, kan der også udarbejdet et projektforslag, hvor det anbefales at se på, om der kan etableres afkortet cykelsti, eller få fjernet skillerabatten mellem cykelsti og kørebane.

Desuden anbefales det at reducere frafarten mod vest fra to til ét kørspe, og det nordliggende køre-spor kun i stedet anvende udelukkende til buslomme.

For at forebygge højresvingsuheld mellem cyklister og bilister anbefales det at etablere et blå cykelfelt på cykelstien fra nord og syd i det østlige hjørne. Cyklisterne vil forhåbentlig blive mere synlige for bilisterne.

- At der etableres et blå cykelfelt
-

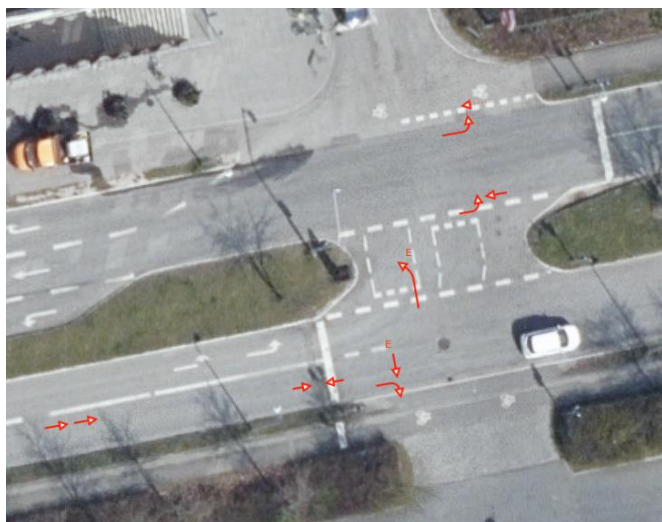
Figur 9: Uheldsdiagram for krydset Nordmarks Allé / Stationsporten.

Der er sket 6 politiregistrerede uheld i krydset i den femårige periode 2017-2021. Dette er inklusive ekstrauehld.

Tre af de seks uheld er i forbindelse med svingbevægelse. Ét uheld er et solouheld, ét er en bagendekollision og i ét uheld køres der imod færdselsretningen.

Da uheldsbilledet er meget blandet, anbefales der, at der holdes løbende øje med krydset og udviklingen i uheldene samt uheldstyperne. Forbedringsforslag for krydset vil ikke nødvendigvis fremkommet på baggrund af uheldsbilledet, men mere en betragtning af de generelle forhold i krydset.

- At der holdes øje med uheldsbilledet, som i dag er blandet
-

Eksisterende løsning for venstresvingende er atypisk, og kan derfor lede til forvirring hos bilisterne. Det kan derfor være relevant at foretage en geometrisk ombygning af krydset eller at ændre afmærkningen, så køremønstret ændres for de venstresvingende. Dvs. så de ledes til at køre på venstre side af den modkørende. Desuden anbefales det, at venstre kørespor mod vest afmærkes og skiltes som venstresvingspor med henblik på at forebygge bagendekollisioner. For at reducere risikoen for højresvinguheld mellem cyklister og bilister anbefales det at fjerne rabatten mellem cykelsti og kørebane for dermed at gøre cyklisterne mere synlige, og cyklisterne opmærksomme på bilernes manøvrer.

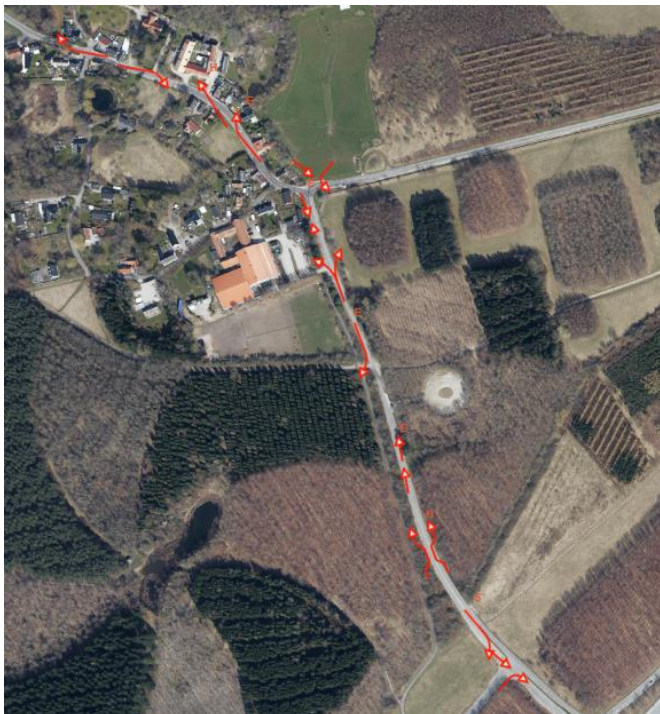
Figur 12: Uheldsdiagram for strækningen Ledøjevej.

Der er sket 12 uheld på strækningen. 8 af uheldene er anden materielskadeuheld og 4 ekstrauehld. 7 af uheldene er solouheld, 2 uheld er svinguehld, én er bagende-kollision, ét er et mødeuehld, og ét er et trængnings-uehld. I 6 af uheldene er føreren er påvirket af spiritus/narkotika.

I 3 af uheldene har den skønnede hastighed oversteget hastighedsbegrænsningen.

Da uheldene er forekommet af en række forskellige årsager, vil det være hensigtsmæssig at få udarbejdet en trafiksikkerhedsinspektion af hele strækningen for at få overblik over, hvorfor der sker så mange uheld.

- At der gennemføres en trafiksikkerhedsinspektion med tilhørende løsninger
-
