Bilag A

*Uheldsanalyse
Trafiksikkerhedsplan 2023*

Albertslund Kommune

Uheldsanalyse

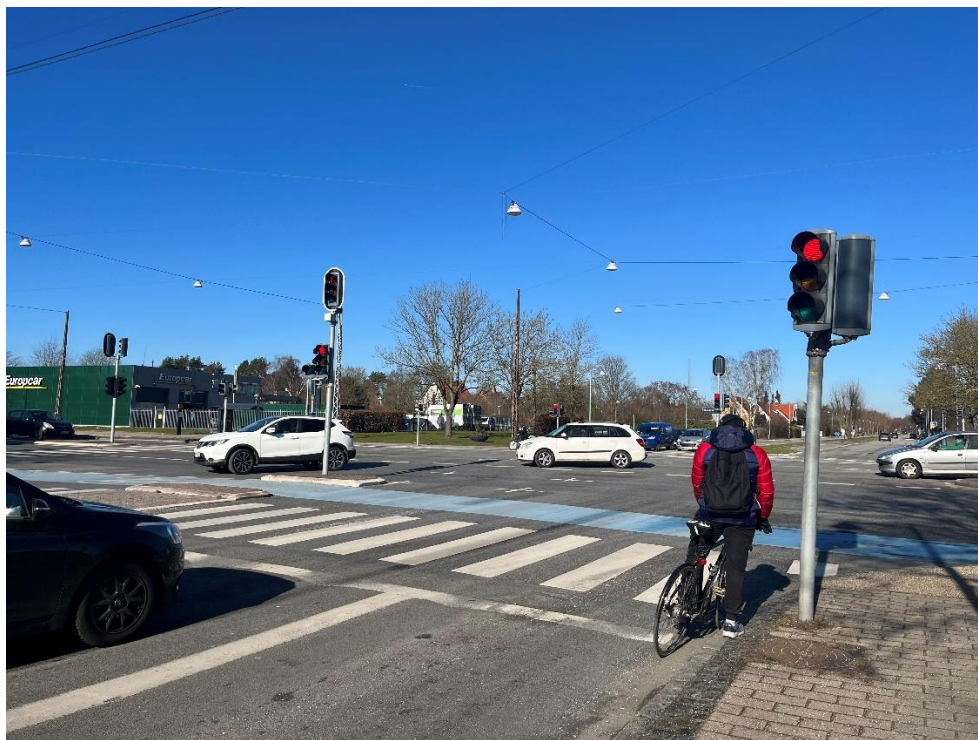
Krydset for Roskildevej / Damgårdsvej / Albertslundvej

Der er sket 11 politiregistrerede uheld i krydset i den femårige periode 2017-2021. Dette er inklusive ekstra uheld.

Krydset er signalreguleret, og der er separate højre og venstresvingsbaner i alle retninger. På Roskildevej er der separatreguleret venstresving. Roskildevej har to kørespor ligeud i hver retning. Der er fremført cykelsti i alle fire retninger. I 2021 er signalprogrammerne i de tre kryds på Roskildevej i Albertslund Kommune gennemgået og justeret.

Der er sket fire uheld af typen 140 (påkørsel bagfra mellem ligeudkørende (samme retning)).

To af uheldene er ikke stedfæstet i grundrapporten. Der ses ingen umiddelbar sammenhæng mellem årsagen til uheldene. Der er to personskadeuheld mellem cykel og bilist. I begge tilfælde vurderes det at være cyklisten, der forårsager uheldet ved at cykle over for fodgængerfeltet og cykle over for gul/rødt. Der er to uheld med venstresvingene, ét i hver retning.

I 2018 blev vejafmærkningen i krydset genopstribet, da vejafmærkningen før var meget slidt. Uheldene er dog fordelt ligeligt over årene, hvorfor det ikke forventes, at genopstribningen har reduceret antallet af uheld.

- At nedsætte hastighedsbegrænsningen på Roskildevej til 50 km/t

Det anbefales desuden, at der kan udarbejdes et projektforslag, der tager udgangspunkt i uheldsbilledet samt evt. kapacitetsproblemer og busprioritering. Der er sket to højresvingsuheld efter at krydset fik ændret signalprogrammet. Det anbefales derfor, at uheldsbilledet i krydset følges i de kommende år. Fx kan en afkortet cykelsti være en mere sikker løsning i krydset i forhold til de to højresvingsuheld. Modsat kan en afkortet cykelsti skabe større utryghed for cyklisterne. Derudover er der en Supercykelsti på Roskildevej, hvor det er optimalt at opretholde en god fremkommelighed for cyklister.

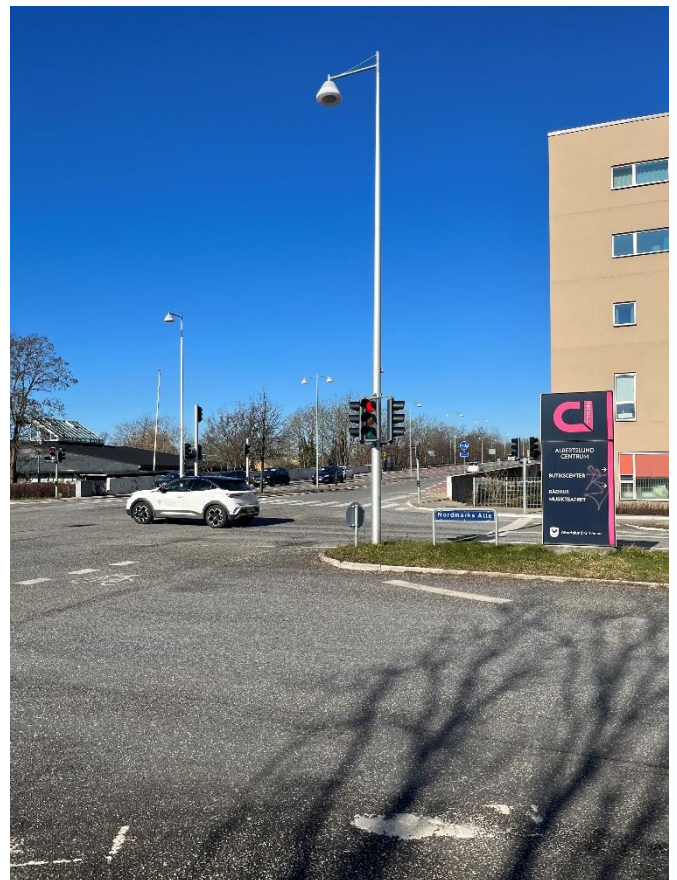
Krydset for Nordmarks Allé / Albertslundvej / Kongsholm Allé

Alle uheld er anden materialeskadeuheld. Fem af uheldene er uheldssituationen 'venstresving ind foran modkørende'. Der er tre rødkørselsuheld. To af uheldene er med bløde trafikanter, et uheld er mellem højresvingene personbil og cyklist, og ét uheld er mellem en venstresvingende personbil og fodgænger.

Yderligere kan det tilføjes til ovenstående, at trafiksikkerheden for cyklisterne i krydset kan øges ved at fjerne skillerabatten mellem cykelsti og kørebane frem mod krydset. Afmærkningen i det sydvestlige hjørne er desuden misvisende, og der vurderes en risiko for, at det kan forårsage farlige situationer. Det anbefales derfor at etablere en spærreflade på hjørnet. Der indgår dog ikke politiregistrerede uheld på grund af denne udformning.

- At der etableres 'slips' langs venstresvingsbanerne
 - At der ses på, om krydsets omfang kan reduceres
-

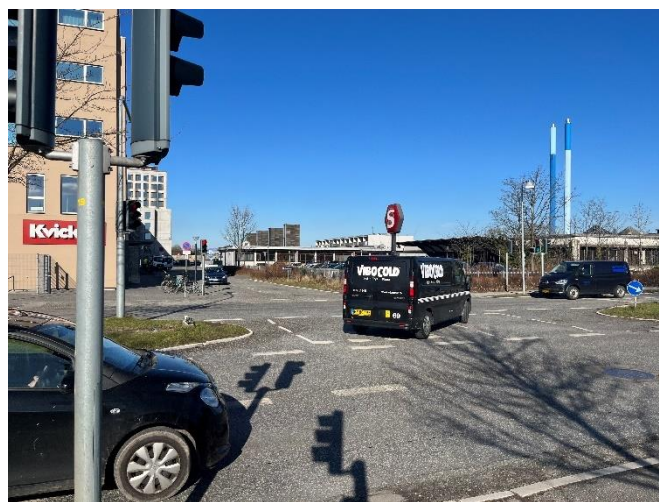
Krydset for Nordmarks Allé / Stationsporten

Eksisterende løsning for venstresvingende er atypisk, og kan derfor lede til forvirring hos bilisterne. Det kan derfor være relevant at foretage en geometrisk ombygning af krydset eller at ændre afmærkningen, så køremønstret ændres for de venstresvingende. Dvs. så de ledes til at køre på venstre side af den modkørende. Desuden anbefales det, at venstre kørespor mod vest afmærkes og skiltes som venstresvingspor med henblik på at forebygge bagendekollisioner. For at reducere risikoen for højresvinguheld mellem cyklister og bilister anbefales det at fjerne rabatten mellem cykelsti og kørebane for dermed at gøre cyklisterne mere synlige, og cyklisterne opmærksomme på bilernes manøvrer.

- At der holdes øje med uheldsbilledet, som i dag er blandet
-

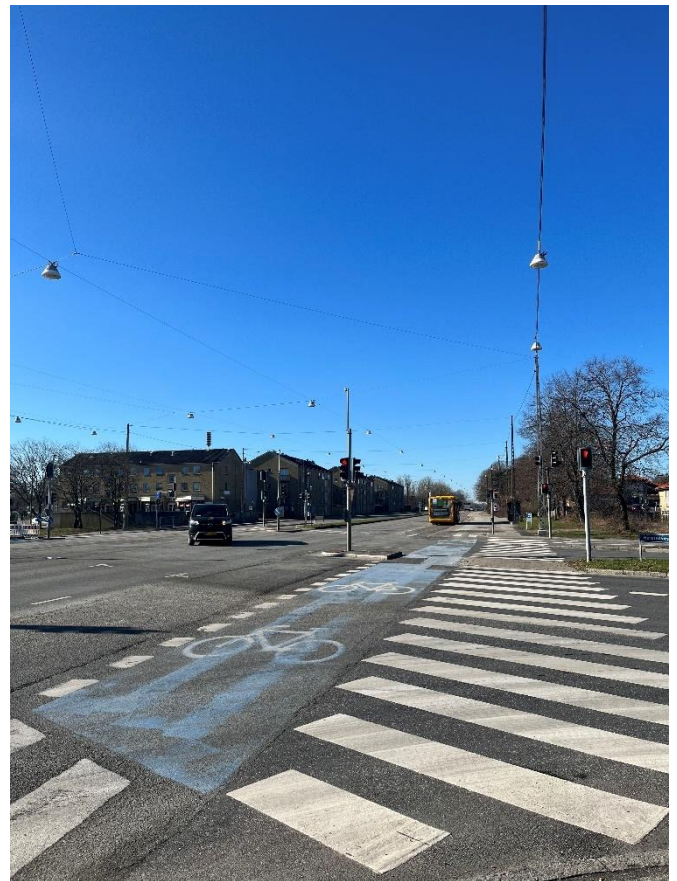
Der er sket 16 uheld, hvoraf 4 er personskadeuheld. 3 af personskadeuheldene er med en cyklist, knallert eller motorcykel involveret. 6 af uheldene er anden materiel-skadeuheld, og de resterende 6 uheld er ekstrauehld. 5 af uheldene er bagendekollisioner, 3 uheld er solouheld, og 3 er mødeuheld.

- At nedsætte hastighedsbegrænsningen på Roskildevej til 50 km/t
- At indsnævres køresporenes bredde (3,0 meter på det venstre og 3,25 meter på det højre)
- At indsnævres kørebanelen til ét kørespor i hver retning
- At opstille fartvisere

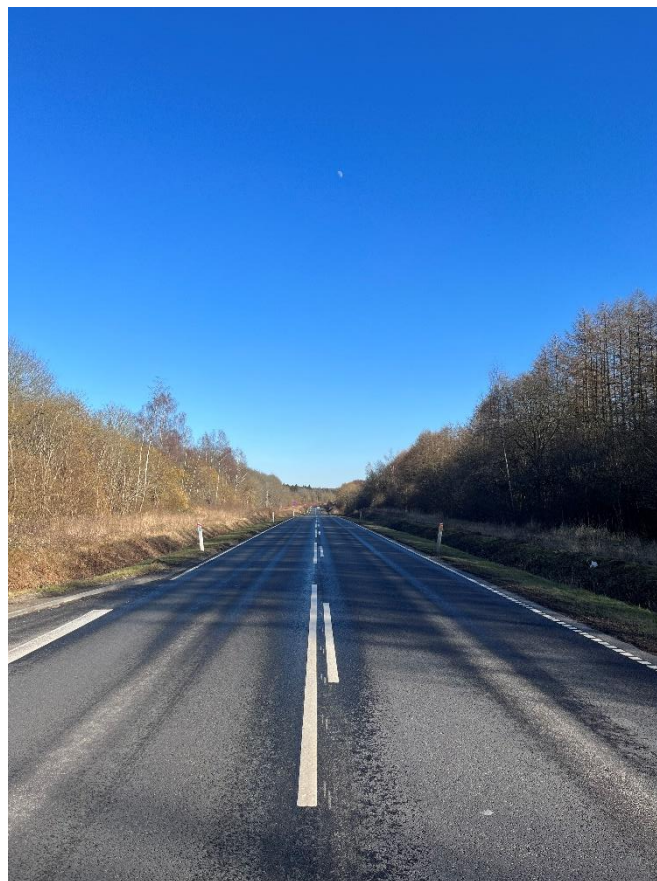
Vestskovvej

Der er sket 8 uheld på strækningen. 2 af uheldene er af anden materielskadeuheld, og 6 uheld er ekstra-uheld. 3 af uheldene er bagendekollisioner, 2 er solouheld, et uheld ved vognbaneskift, ét uheld i forbindelse med u-sving og ét uheld med en parkeret bil. I ingen af uheldene har den skønnede hastighed oversteget hastighedsbegrænsningen.

- At opstille fartvisere
-

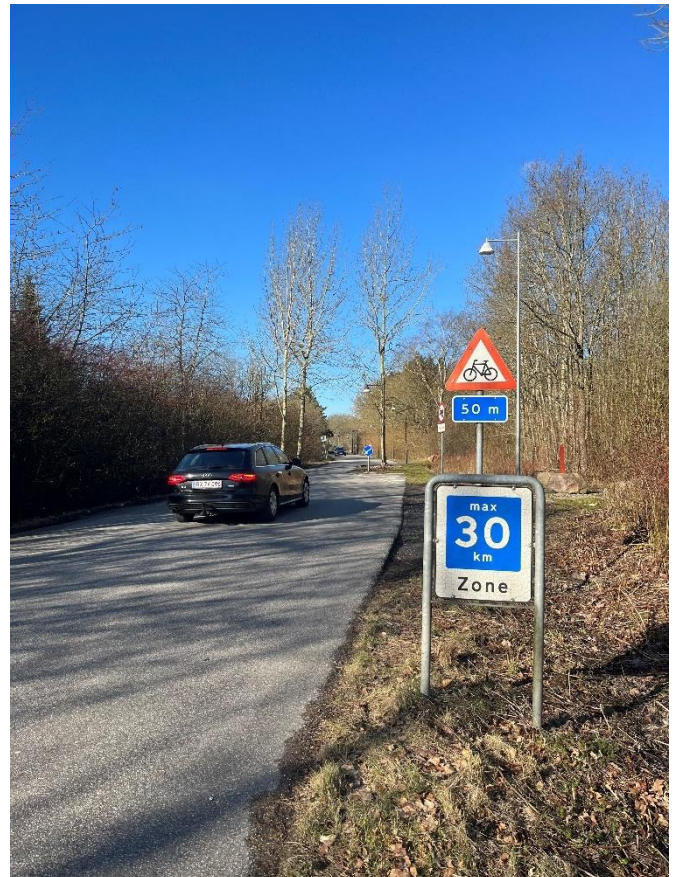
Ledøjevej

Der er sket 12 uheld på strækningen. 8 af uheldene er anden materielskadeuheld og 4 ekstrauehld. 7 af uheldene er solouheld, 2 uheld er svinguehld, én er bagende-kollision, ét er et mødeuehld, og ét er et trængnings-uehld. I 6 af uheldene er føreren er påvirket af spiritus/narkotika.

- At der gennemføres en trafiksikkerhedsinspektion med tilhørende løsninger
-

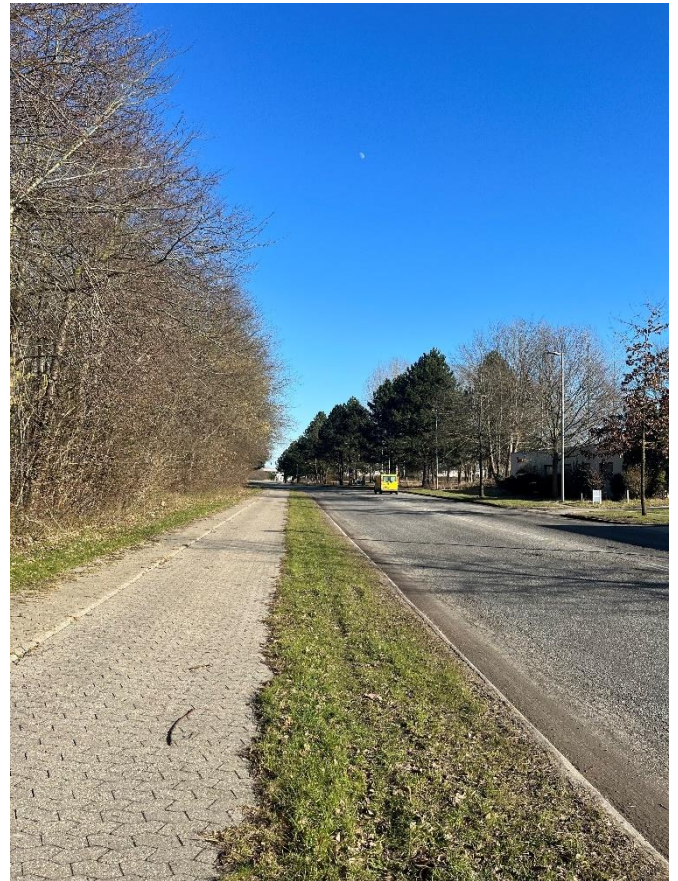
Fabriksparken

Der er sket 17 uheld på strækningen. 8 af uheldene er anden materielskadeuheld, 2 uheld er materielskadeuheld, ét er personskadeuheld, og 6 er ekstraueheld.

11 af de 17 uheld er sket i forbindelse med sving ved sideveje og udkørsler. 2 er solouheld, 2 er med genstand på kørebanen, ét er en bagendekollision, og et uheld er i forbindelse med en bil, der bakker. I 5 af uheldene er en cyklist involveret, og i 4 af uheldene er en lastbil involveret.

I ét af uheldene har den skønnede hastighed oversteget hastighedsbegrænsningen.
