Bilag C

*Trafikale forhold omkring skolerne
Trafiksikkerhedsplan 2023*

Albertslund Kommune

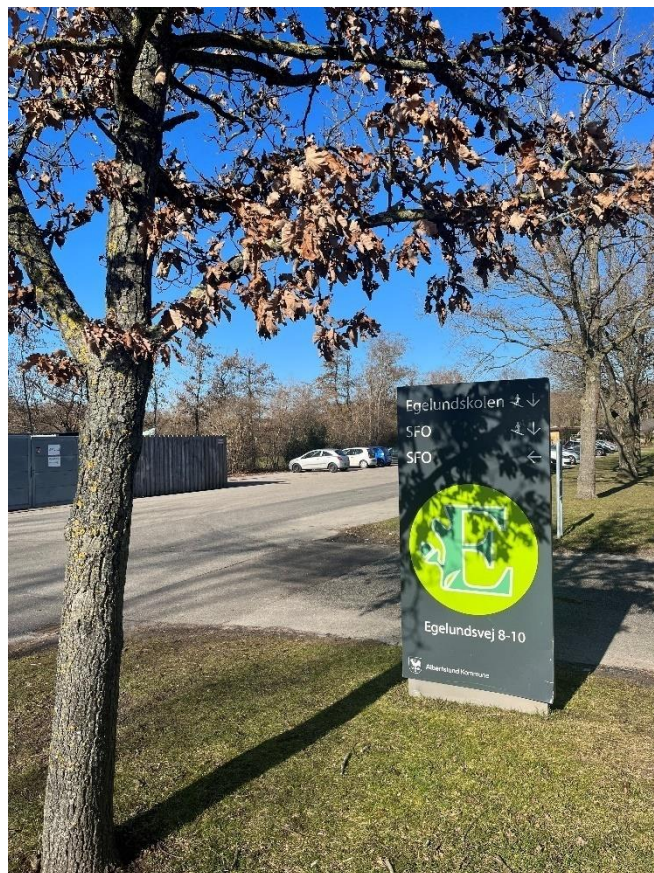
Egelundskolen

- 1) Kaotisk afsætning, ulovlig parkering og svær adgang til stitunnellen
- 2) Manglende fodgængerforhold på p-plads
- 3) Området anvendes til afsætning

- Høj hastighed på vejen.
- Utydelig opdeling af stien. Cyklister i fare for fodgænger.
- Dårlige afsætningsmuligheder.

- Der er ikke registreret uheld i uheldsdatabase.

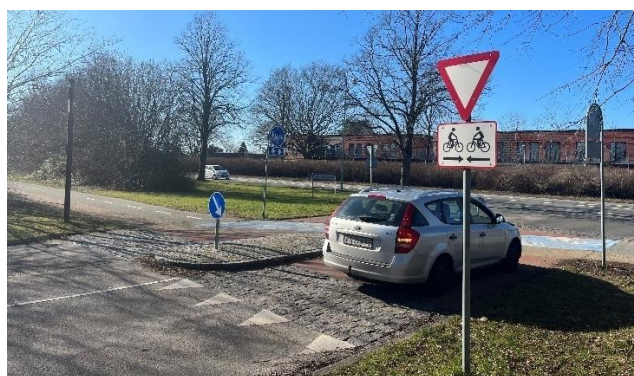
Farligt kryds for cyklister. Dårligt udsyn for biler

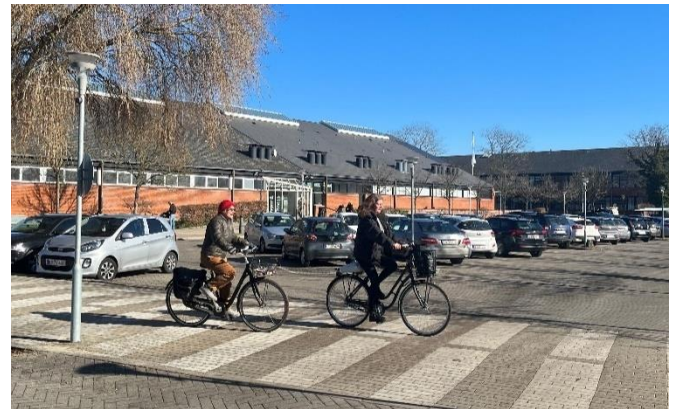
Trafikafvikling med konflikter mellem bilister og bløde trafikanter

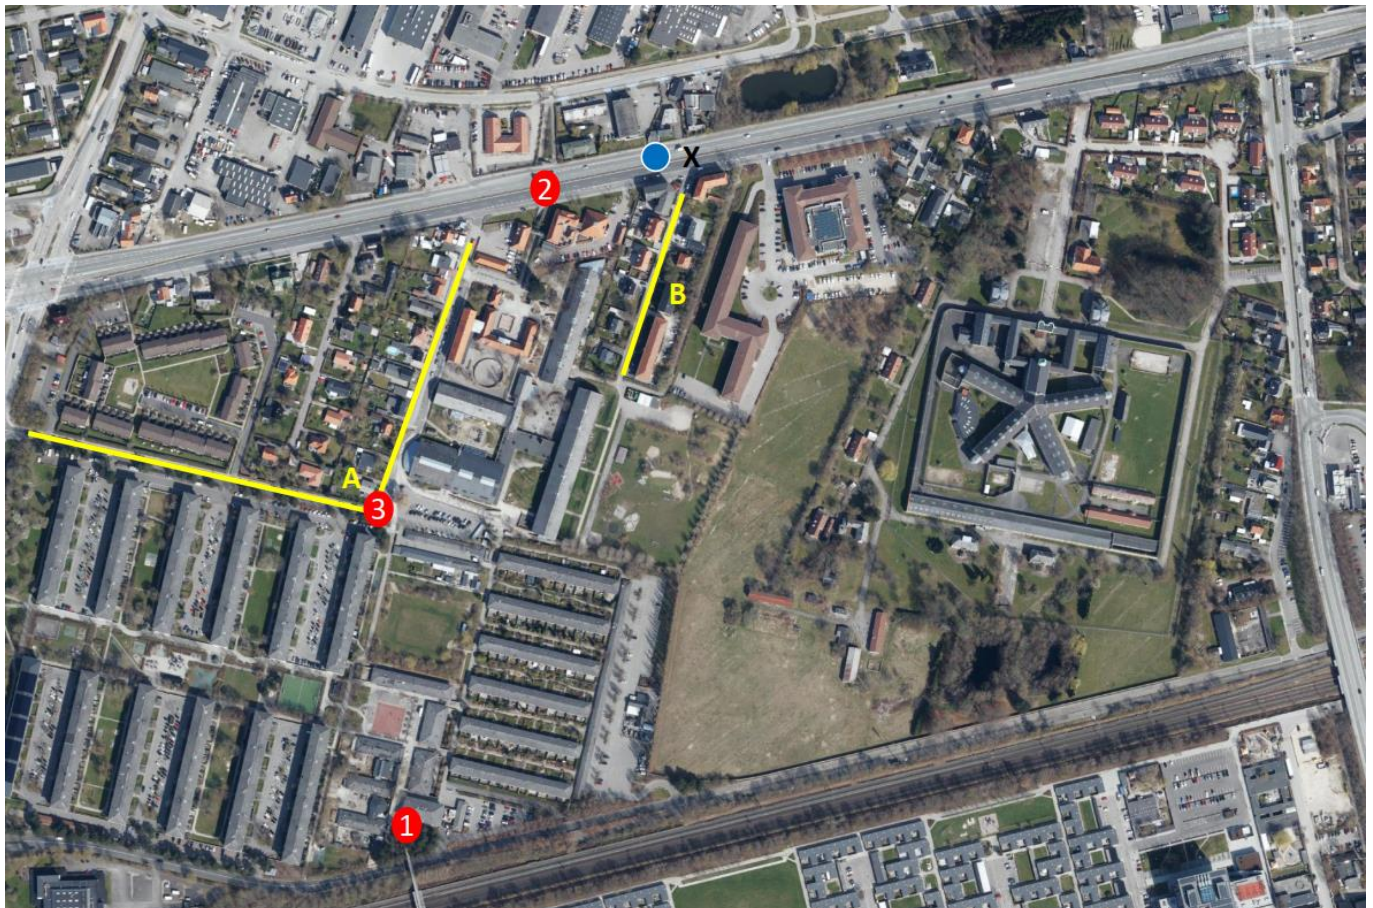
Herstedlund Skole

- X) Uheldstype 710
Parkeret-køretøj i vejside
Ekstrauheld

- A) Parkeret køretøjer begrænser udsyn mellem biler og cykler.
- B) Ulovligt parkeret køretøjer. Begrænset udsyn.

- 1) "Cykelsnegl" trænger til renovering
- 2) Tunnel under Roskildevej opleves utryg og adgangsveje er ikke egnede til cykeltrafik.
- 3) Kaotisk trafikafvikling med konflikter mellem bilister og bløde trafikanter.

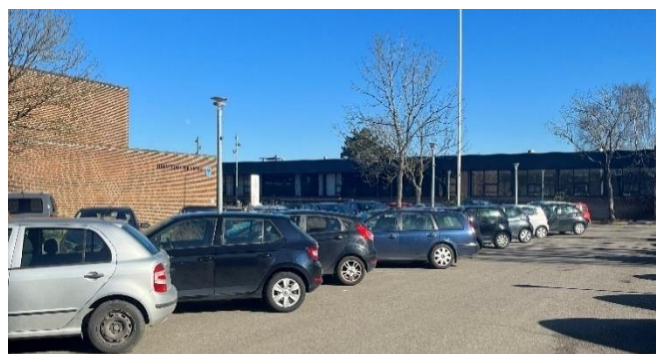
Parkeringspladsen usikker for cyklister og gående

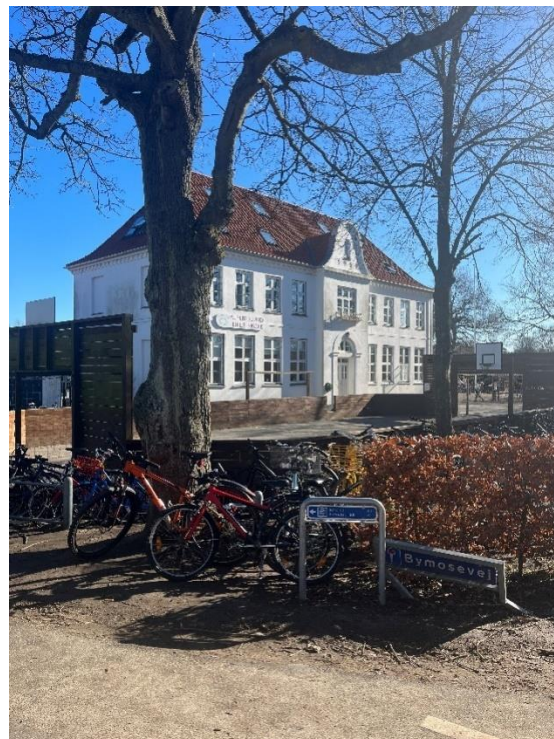
Stikrydsning og afsætning i krydsområdet
